Eine vier Jahrhunderte lang verborgene Perle der Renaissancekunst aus den böhmischen Kronländern

Ein Epitaph in der tschechischen Gemeinde Český Rudolec stellt eine außergewöhnliche Entdeckung dar, denn es blieb für hunderte Jahre unter einer starken Schicht sekundärer Anstriche überdeckt. Es handelt sich um ein einzigartiges Werk der Epitaphkunst der Renaissance in Mitteleuropa

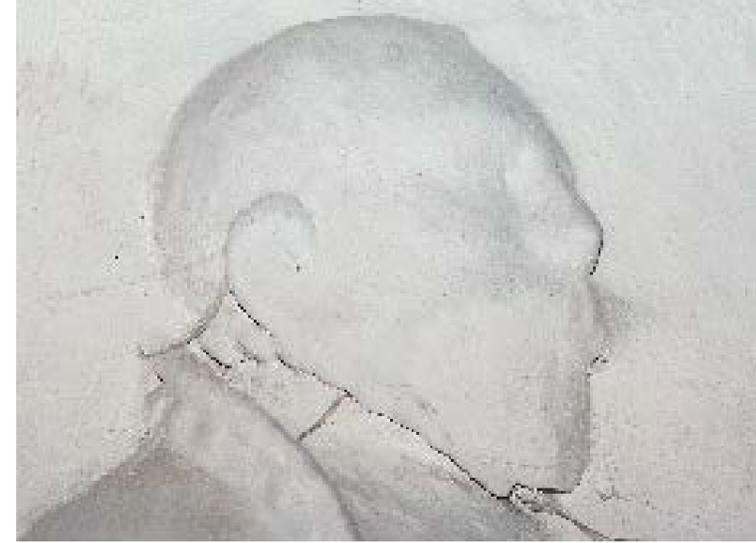
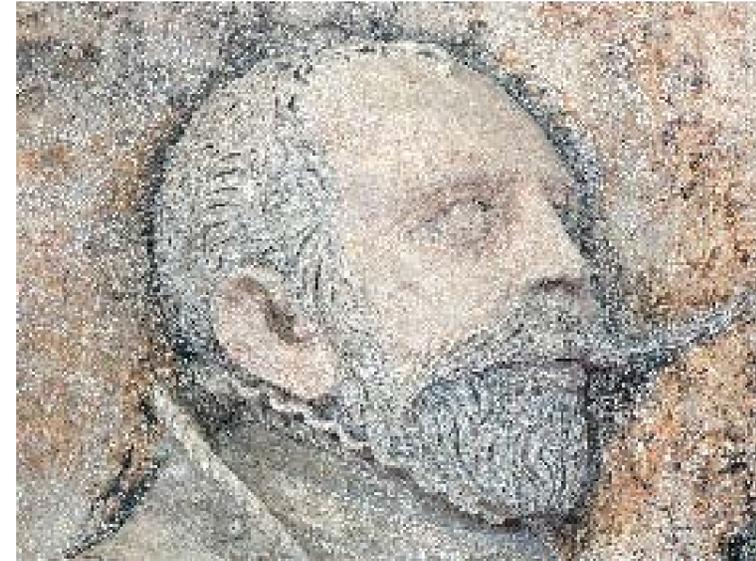
2

ist einzigartig. Bis vor kurzem war das Epitaph unter einer dicken Schicht sekundärer Anstriche verborgen, die sein Erscheinungsbild aus der Renaissance vollständig überdeckten. Die Renaissancepolychromie ist jedoch sehr gut erhalten geblieben. Dank der relativ frühen Übermalung, die wahrscheinlich schon vor der Mitte des 17. Jahrhunderts erfolgte, war es nun möglich die Technik der Herstellung des Reliefs im Detail zu untersuchen.

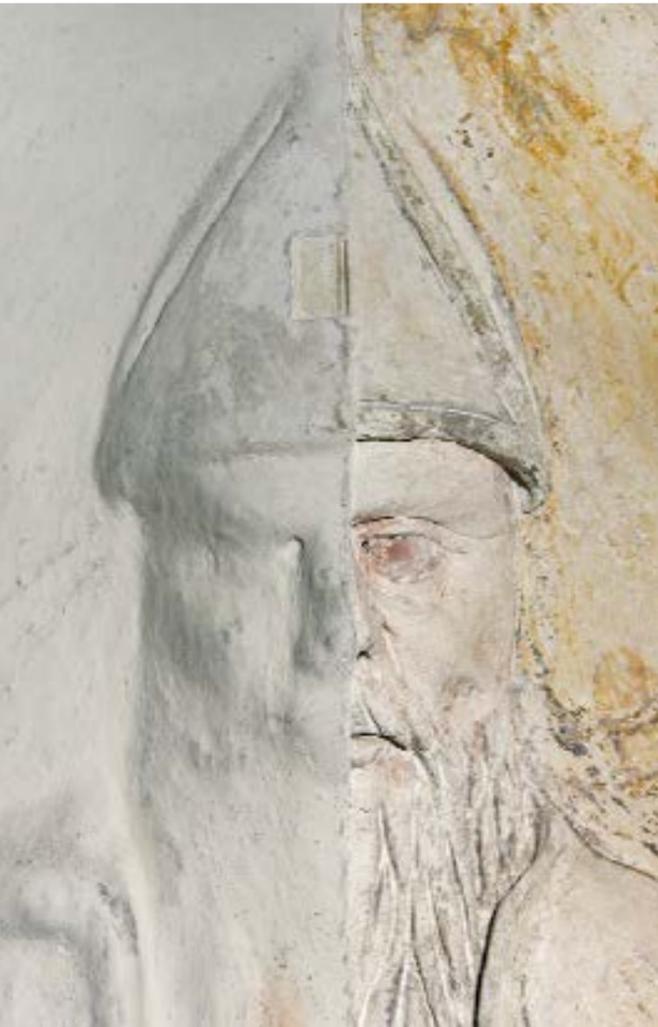
3 Gottvater im Tympanon während der Entfernung der Sekundärstriche

Die erste Phase der Restaurierungsarbeiten war der Entfernung der sekundären Anstriche gewidmet. Dicke Farbschichten und sekundäre Kalk- und Gipskittungen wurden mittels Freilegehammer, Gravierstift und Ultraschallkappell abgenommen. Anschließend wurde das Epitaph nachgereinigt, desinfiziert und stellenweise gefestigt. Außerdem wurde eine

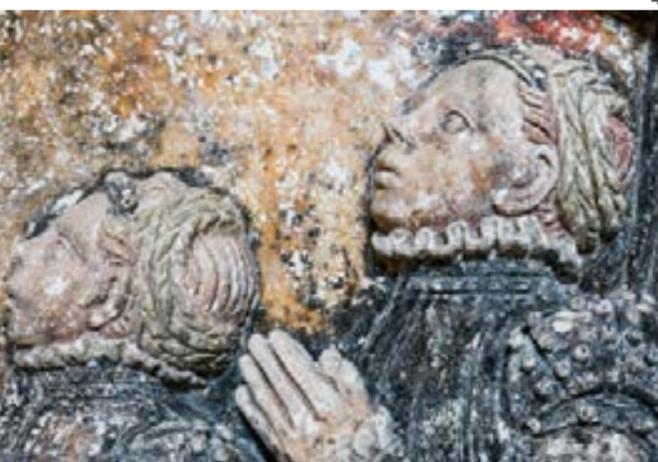
4 Gesichter der Töchter von Jan Hodějovský aus Hodějov nach der Entfernung der Sekundärstriche

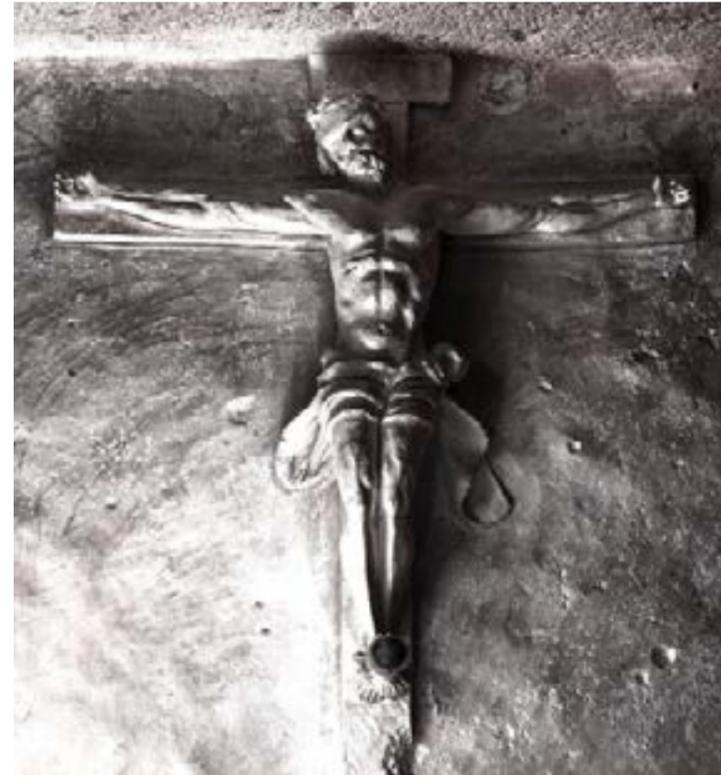
Dieses Verfahren (engl. ReflectanceTransformationImaging) verwendet eine Reihe statischer digitaler Fotos eines Objekts, die aus einer konstanten Kameraposition aufgenommen werden, wobei das Objekt aus verschiedenen Winkeln beleuchtet wird. Aus dieser Bildsequenz wird dann ein Modell der Oberfläche des abzubildenden Objekts erstellt, das mit der entsprechenden Software (RTI Viewer) betrachtet werden kann. Dank der interaktiven Beleuchtung können Phänomene beobachtet werden, die bei der Interaktion des Lichts mit der Oberfläche auftreten und deren Topografie stark betonen. Dadurch können Details auf der Oberfläche eines Objekts sichtbar gemacht werden, die mit der herkömmlichen Fotografie nicht erfasst werden können (z. B. die Führung der verwendeten Werkzeuge).

5 RTI-Aufnahme der Glättspuren auf der polychromen Feinstuckoberfläche

Die präzise Ausführung der Stuckelemente und Figuren, der schrittweise Aufbau der Schichten und die Spuren der verwendeten Werkzeuge wurden mit Hilfe der RTI-Dokumentationsmethode aufgezeichnet (siehe Infokasten).

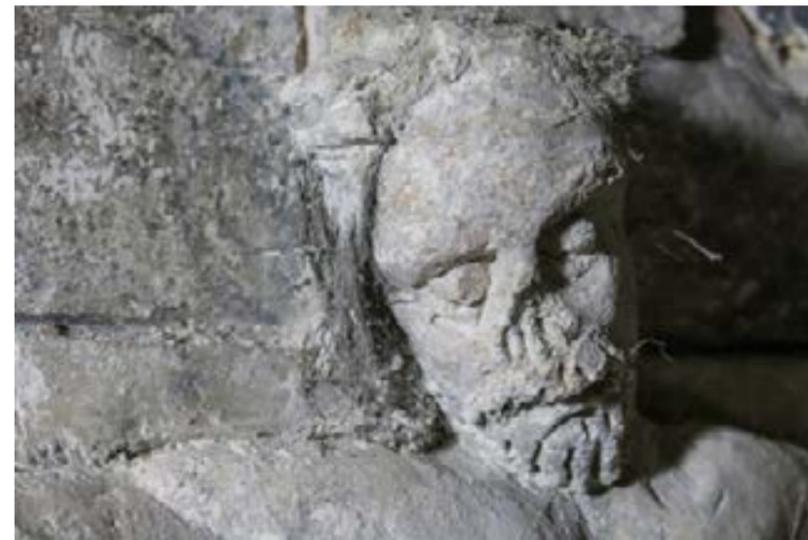
6 Die Haare des Siegreichen Christus aus pflanzlichen Fasern

Bemerkenswert sind die Bündel aus dunklen und hellen Leinenfasern, aus denen die Haare der Plastiken des gekreuzigten und des auferstandenen Christus bestehen. Deutlich verwiterte Teile der Haare waren ungleichmäßig mit Kalkanstrichen und Fragmenten von Stuckreparaturmörtel überzogen. Aufgrund des hohen Schädigungsgrades war nicht ganz klar, wie die Haare aussahen. Ob es sich um eine Stützarmierung für die nicht erhaltene Stuckmaße oder um eine materielle Imitation von Haaren handelte. Eine weitere technologische Besonderheit stellt die Füllung der Buchstaben auf der Granitplatte mit einer Gedenkschrift dar. Die Betonung der Buchstaben auf

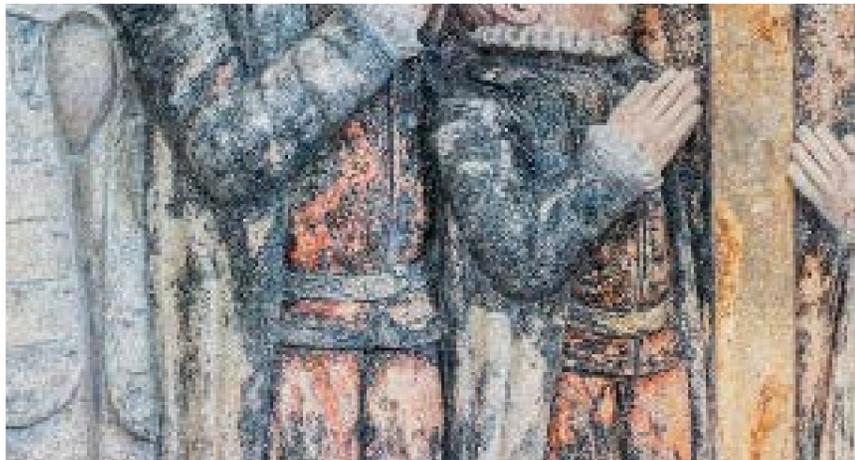
7

Die Söhne von Jan Hodějovský aus Hodějov in Mänteln mit einer gemalten Imitation der Marmoraserug und sichtbar geglätteten Stuckoberfläche. Zustand nach der Restaurierung.

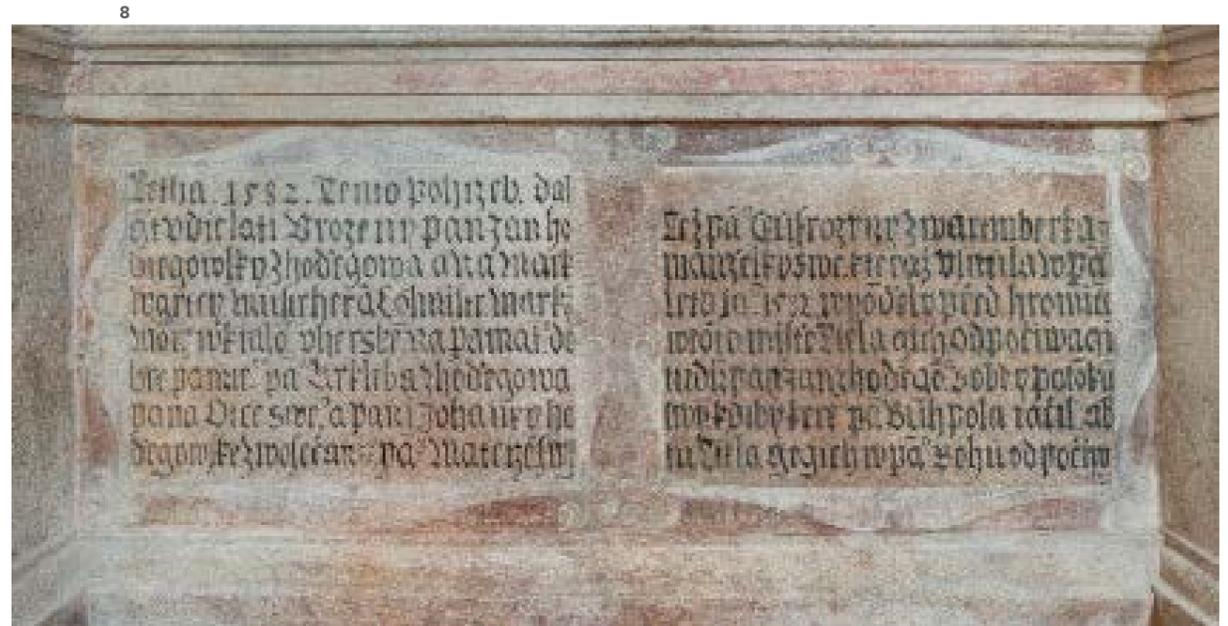
Grabdenkmälern ähnlichen Charakters ist oft nur in Einzelfällen erhalten geblieben und wurde häufiger durch Polychromie, bei exklusiven Aufträgen zum Beispiel durch Vergoldung, realisiert. Die Inschrift auf dem Epitaph von Familie Hodějovský wurde mit dunkler, kompakter Masse gefüllt, welche trotz lokaler Haftungsverluste relativ gut erhalten ist. Der durchgeführten Analyse zufolge wird die Inschriftenfüllung aus einem komplizierten Gemisch anorganischer und organischer Stoffe hergestellt. Dabei handelt es sich um Harze, trocknende Öle und verdickende und färbende Bestandteile – Erdpigmente und Rußschwarz.

Die Ausführung der Polychromie kann an verschiedenen Stellen des Epitaphs unterschiedlich gewesen sein. Aufgrund des Abbaus des Bindemittels ist auch die Farbschicht auf der Granitarchitektur stark pulverisiert worden. Ein weiteres Schadphänomen zeigte sich auf der Inschrift. Die Buchstabenfüllungen fielen heraus und wiesen aufgrund des geschwächten Zusammenhalts der verwendeten Materialien ausgeprägte Krakelees auf.

8
Inschrifttafel aus Granit. Gemeißelte Buchstaben mit dunkler Öl-Harzfüllung.

Für die Festigung der Inschriftfüllung der Gedenktafel wurde ein dem Ursprungsmaterial nahekommendes Mittel gewählt, nämlich in Xylol gelöstes Dammarharz, das mit einer Pipette lokal aufgetragen wurde.
