Císařský sál zámku Bučovice ve 20. století - dokumentace, restaurování a prezentace

ANOTACE: Článek na základě archivního a restaurátorského průzkumu podrobně popisuje a zhodnocuje restaurátorské zásahy na renesanční malířské a štukové výzdobě Císařského sálu zámku v Bučovicích, které probíhaly v 50. a 80. letech 20. století.

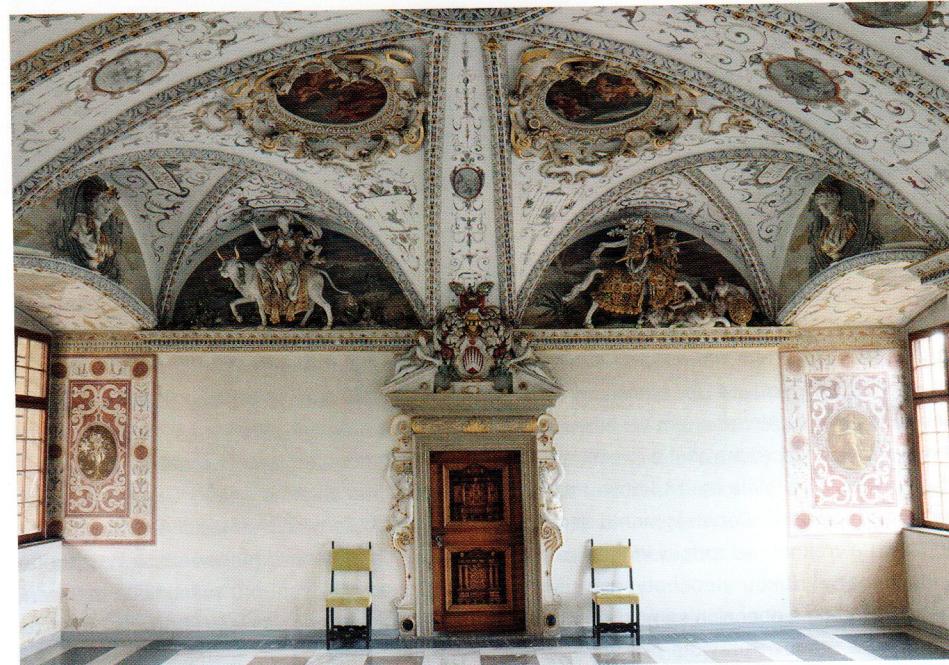
1

Obr. 1. SZ Bučovice, Císařský sál, výzdoba z 80. let 16. století, pohled na klenbu a jižní stěnu. Foto: Jan Vojtěchovský, 2018.

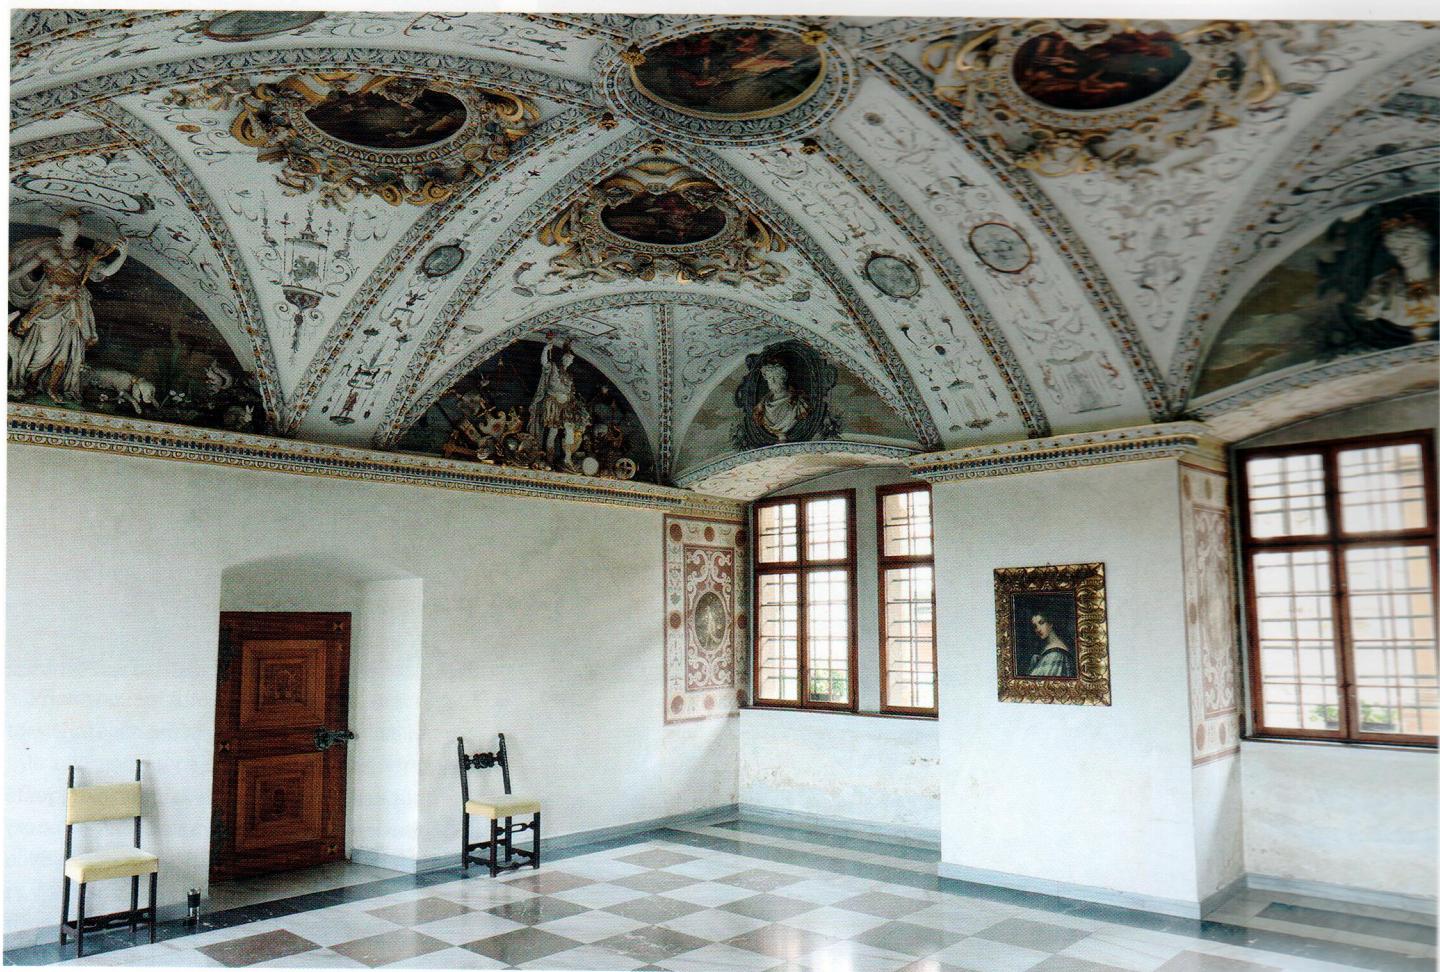
2

Obr. 2. SZ Bučovice, Císařský sál, výzdoba z 80. let 16. století, celkový pohled do severovýchodního koutu. Foto: Jan Vojtěchovský, 2018.

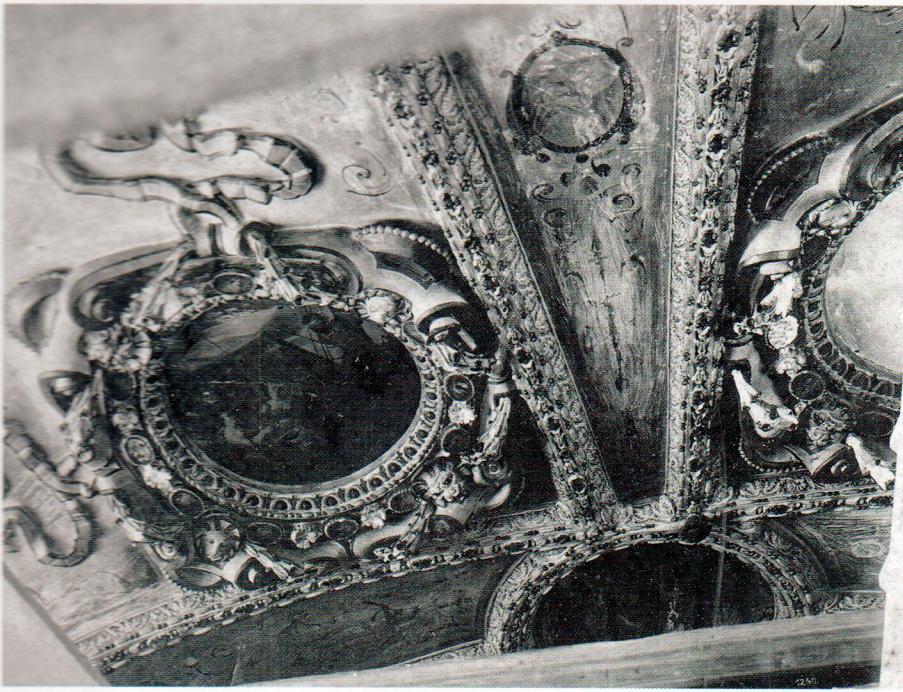
3

Obř. 3. SZ Bučovice, Císařský sál, průhled na klenbu s chybějícím deskovým obrazem. V pravé části snímku je patrné poškození maleb nešetrným ometáním. Foto: A. W., 1899, Mobilníářní fond zámku Lednice.

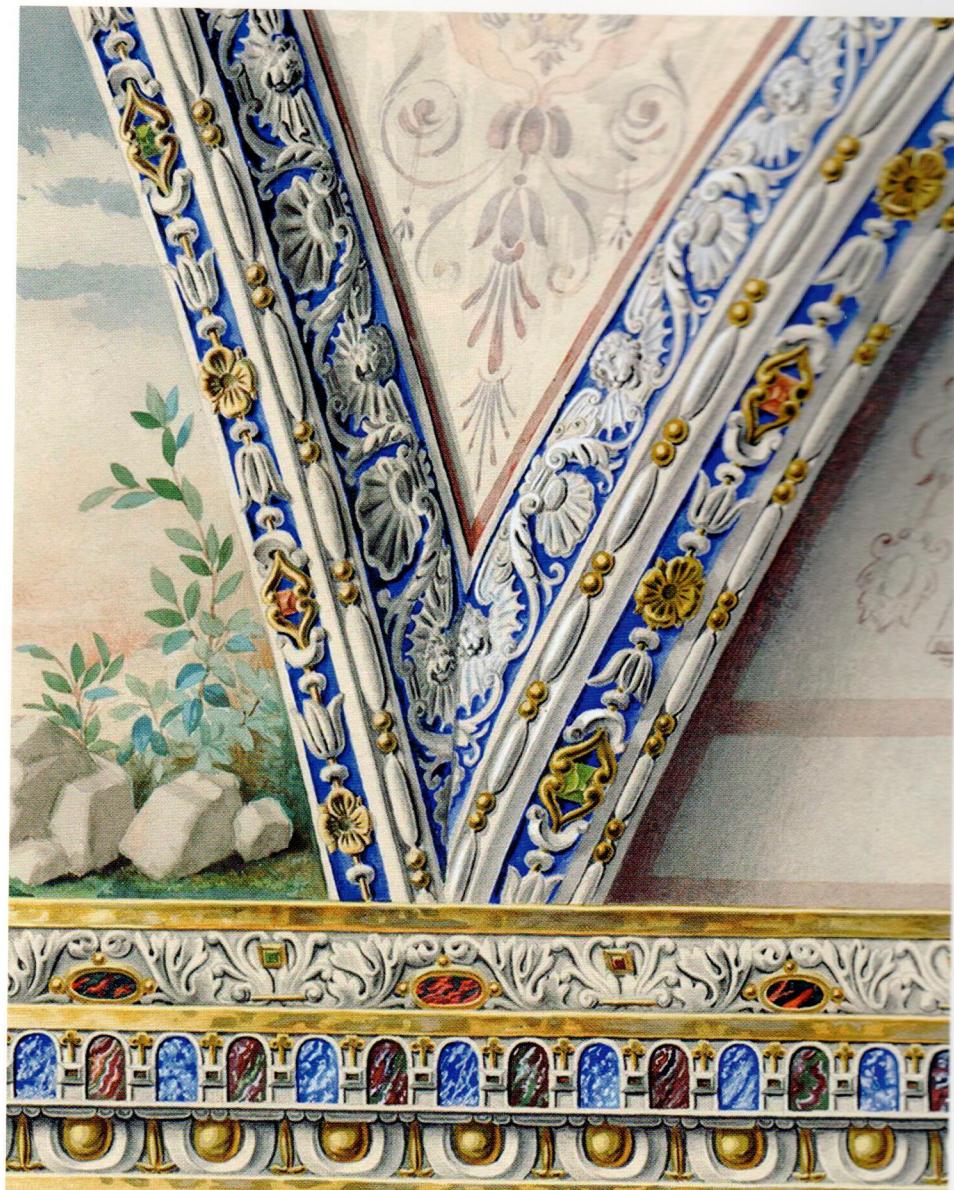
5

Obr. 5. SZ Bučovice, detail žebra klenby Císařského sálu.
Akvarel: A. W., 1900, Mobiliární fond zámku Lednice.

V Císařském sále je možné na snímcích porovnat stav dekorací na sklonku 19. století se stavem těsně před zahájením restaurování v roce 1952 a po něm. Z detailních záběrů na jednotlivé lunety je patrné, že okolo roku 1900 už byly štukové dekorace poškozeny odlomením řady drobných detailů a ztrátou skel. Dále je očividné, že na části klenby došlo k pokusu o čištění plochy a kruhové pole pro deskový obraz v jihovýchodním koutě již bylo prázdne (obr. 3). Jeden ze snímků Císařského sálu dokládá starší podobu podlahy shodnou s ostatními prostorami v přízemí, tvořenou šestihranekami, a také podobu patrně původních dveří (obr. 4). Nejstarší fotografie sálu doplňuje jeden z akvarelů zaznamenávající barevnost na římse a v okolí štukového žebra (obr. 5).

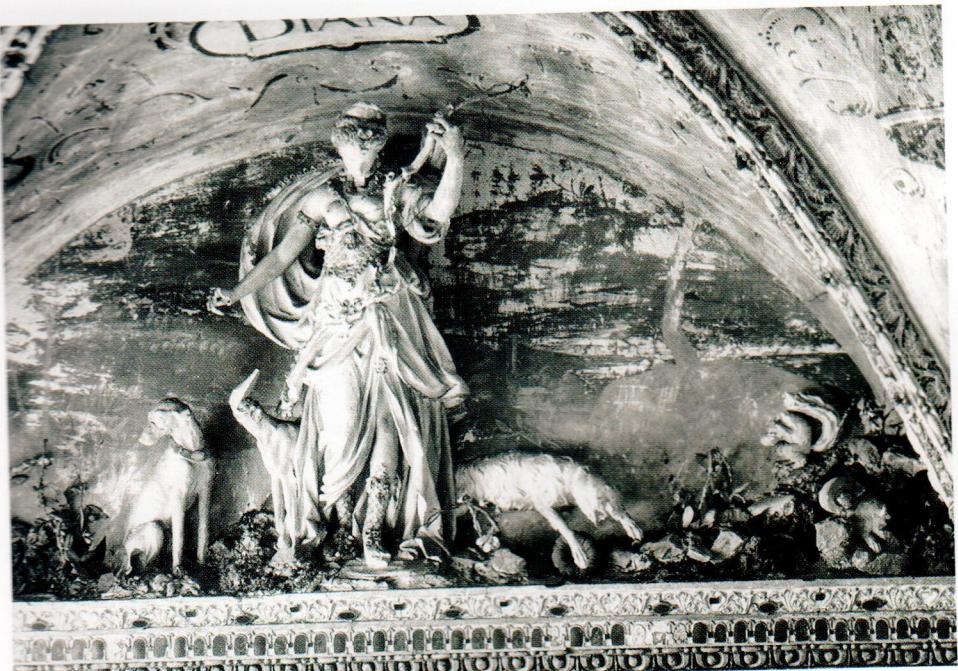
Obr. 6. SZ Bučovice, Císařský sál, severozápadní luneta – Diana, stav před restaurováním, 1951–1952. Stará fototéka NPÚ, ÚOP v Brně.

V lednu roku 1952 začali restaurátoři s čís těním Císařského sálu. Restaurátor Miroslav Böswart hned po zahájení práce zaslal podrobný popis dekorací adresovaný formálně již zaniklé NKK,²⁸ přičemž ke stavu štukové výzdy by se vyjádřil jen velmi stručně: „Tyto plastiky jsou vesměs ve stavu desolátním. Části jsou zurázeny a barevná skříňka jsou vyloupána.“²⁹ Tehdejší stav výzdoby zachycuje série fotografií uložená ve Staré fototéce NPÚ Brno, pořízená zřejmě bezprostředně před restaurováním (obr. 6 a 7). Postup restaurátorského zásahu

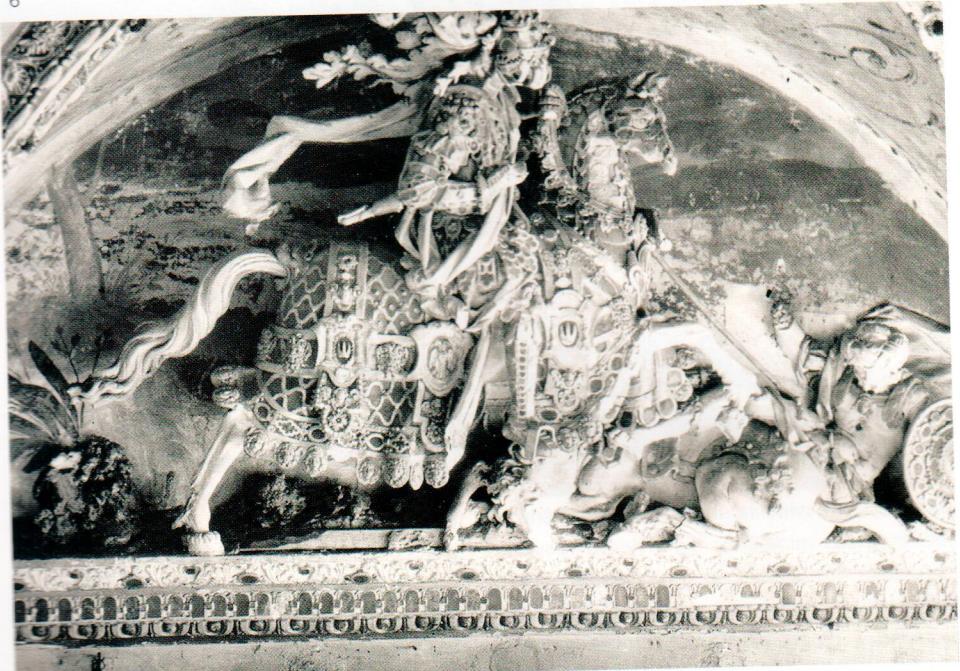
7

Obr. 7. SZ Bučovice, Císařský sál, jihozápadní luneta – císař Karel V., stav před restaurováním, 1951–1952. Stará fototéka NPÚ, ÚOP v Brně.

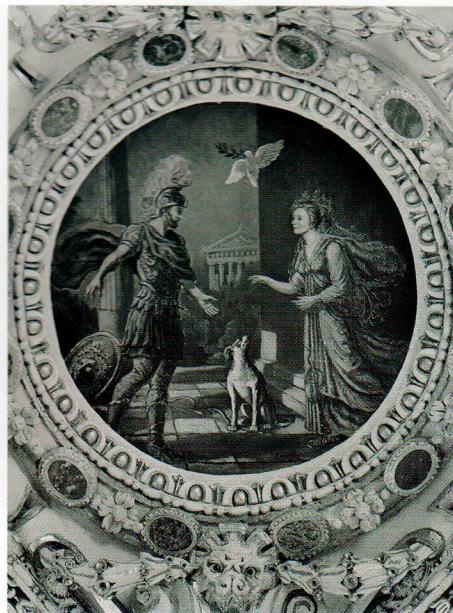
8

Obr. 8. SZ Bučovice, Císařský sál, klenba – obraz Odysseův návrat, František Hála, 1952. Foto: Čestmír Šíla, 1956, Fototéka NPÚ, GnŘ v Praze.

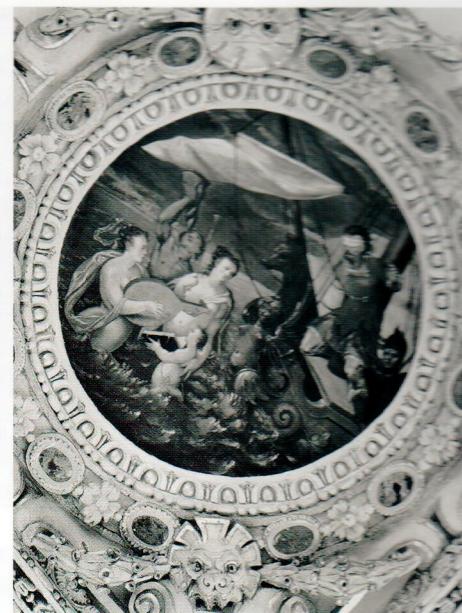
9

Obr. 9. SZ Bučovice, Císařský sál, klenba – obraz Sirény vábi Odyssea, 80. léta 16. století, stav po restaurování. Foto: Čestmír Šíla, 1956, Fototéka NPÚ, GnŘ v Praze.

deskou „Sirény vábí Odyssea“ (obr. 9). Doplňení a čištění zlacených částí štukatury prováděli pozlacovač Alois Kutílek, člen družstva Tvar, a jeho pomocník Miloslav Černý, kteří potom pokračovali ve vedlejším sále při očištěování nefigurální části výmalby.³⁸

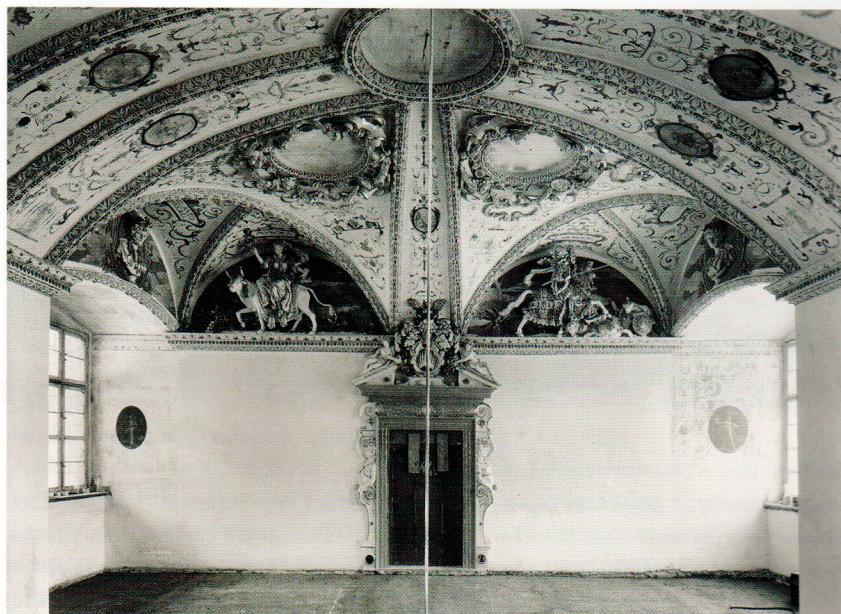
10

Obr. 10. SZ Bučovice, Císařský sál, pohled na klenbu a jižní stěnu, po dokončení první fáze restaurování. Foto: Čestmír Šíla, 1953, Fototéka NPÚ, GnŘ v Praze.

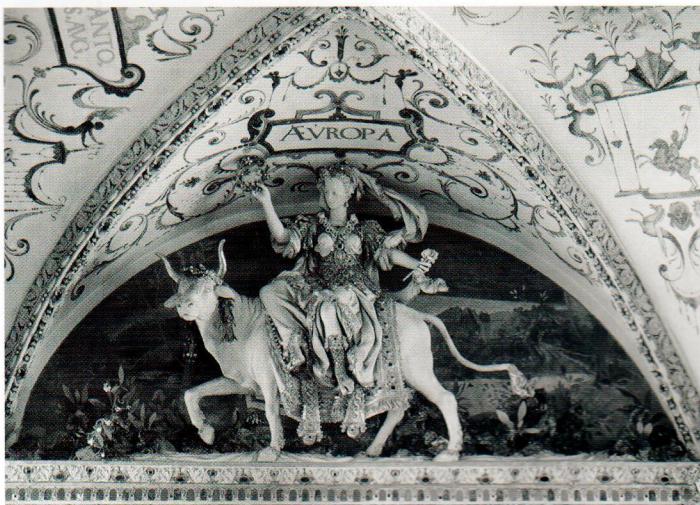
11

Obr. 11. SZ Bučovice, Císařský sál, jihovýchodní luneta – Európa, po dokončení první fáze restaurování. Foto: Čestmír Šíla, 1953, Stará fototéka NPÚ, ÚOP v Brně.

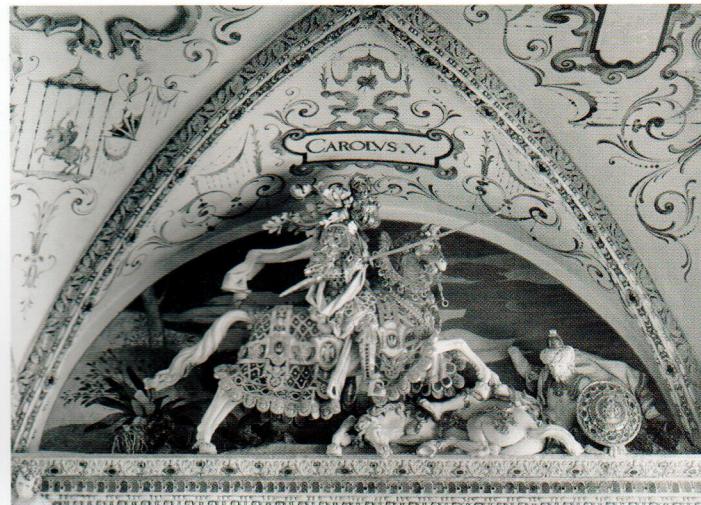
12

Obr. 12. SZ Bučovice, Císařský sál, jihozápadní luneta – císař Karel V., po dokončení první fáze restaurování. Foto: Čestmír Šíla, 1953, Stará fototéka NPÚ, ÚOP v Brně.

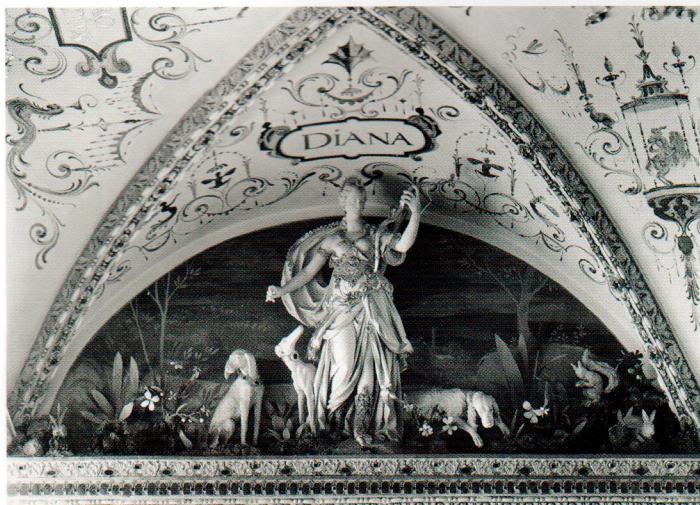
13

Obr. 13. SZ Bučovice, Císařský sál, severozápadní luneta – Diana, po dokončení první fáze restaurování. Foto: Čestmír Šíla, 1953, Stará fototéka NPÚ, ÚOP v Brně.

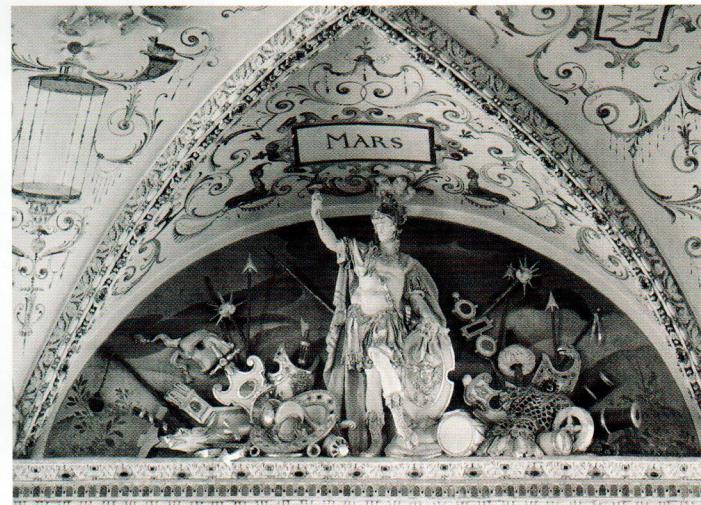
14

Obr. 14. SZ Bučovice, Císařský sál, severovýchodní luneta – Mars, po dokončení první fáze restaurování. Foto: Čestmír Šíla, 1953, Stará fototéka NPÚ, ÚOP v Brně.

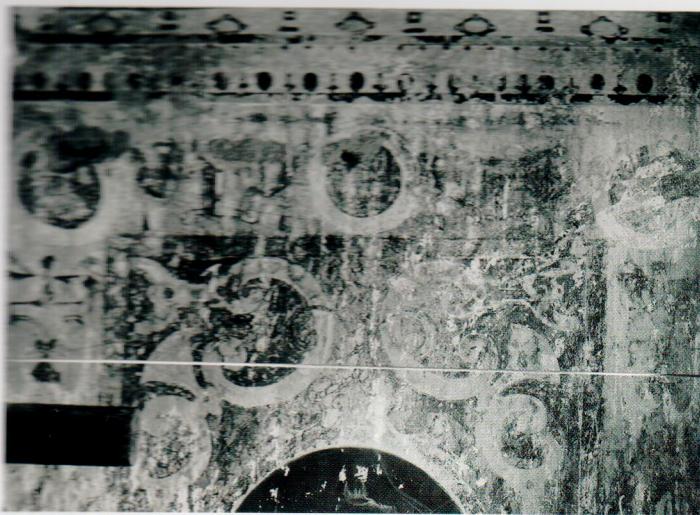
Obr. 15. SZ Bučovice, Císařský sál, špaleta jihozápadního okna před opravou. Foto: Čestmír Šíla, 1953, Fototéka NPÚ, GnR v Praze.

(obr. 15 a 16), je nám zřejmé, že je Fišerova rekonstrukce značně zjednodušená. Na Fišerův zjednodušující přístup při retuších (zploštění malby) si ostatně stěžuje i výše zmíněný zápis z 1. dubna 1955: „.... avšak ve svém plastickém výrazu sploštěly zanedbáním respektu k autorovu způsobu nanášení světel.“⁵⁵ U materiálových nesrovnatostí není možné rozhodnout, zda jsou Fišerovy informace zcela důvěryhodné. Je jisté, že k problému s odlupováním barevné vrstvy medailonů muselo dojít, je ale otázkou, jak tato situace vznikla a zda byla skutečně způsobena pouze nestandardním, až diletaantským kombinováním materiálů. V předchozích zápisech nenacházíme zmínku o jakýchkoliv problémech. Navíc z Fišerova svědecitví vyplývá, že uvedené informace o použitych materiálech nezískal přímo od Erhardta, ale od vedoucího družstva Tvar Mayerhoffera. Ten mohl podat informaci o použitych materiálech obecně, tedy bez specifikace, zda byly použity skutečně všechny na jeden typ malby. Dokonce můžeme uvažovat o možnosti, že došlo k prolnutí s postupy z dalších dvou tehdy restaurovaných sálů, kde byly v zápisech z kontrolních dnů tyto materiály zmiňovány.

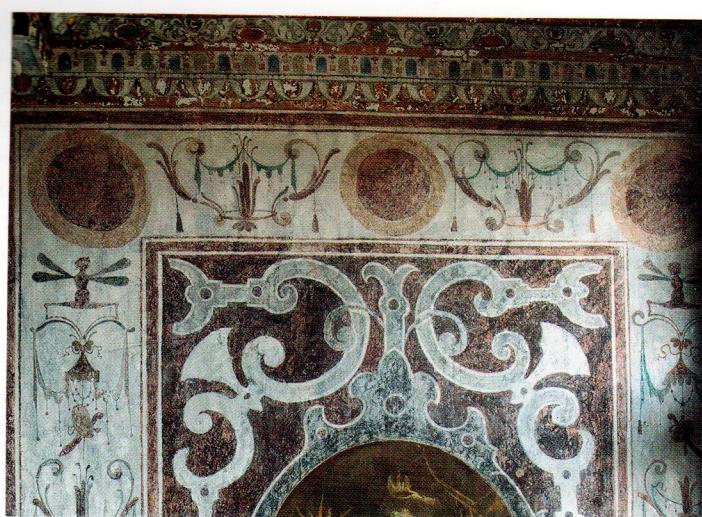
16

Obr. 16. SZ Bučovice, Císařský sál, špaleta jihozápadního okna restaurovaná Františkem Fišerem – současný stav. Foto: Jan Vojtěchovský, 2018.

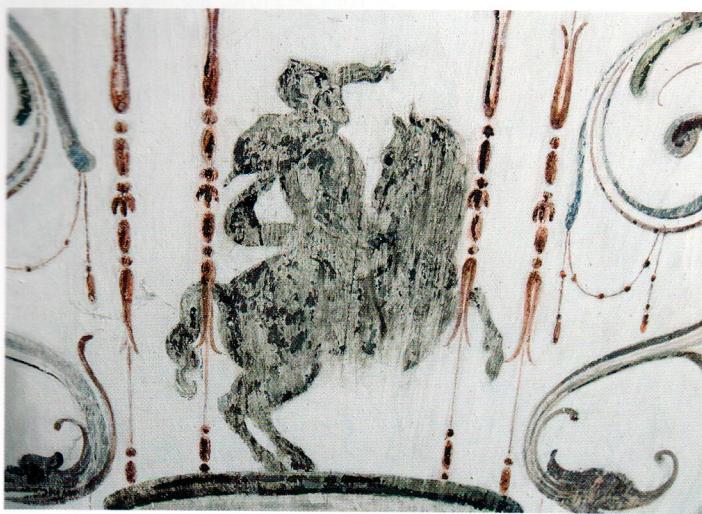
17

Obr. 17. SZ Bučovice, Císařský sál, detail retuše provedené Antonínem Erhardtem na groteskové výmalbě klenby. Foto: Marián Grančák, 2018.

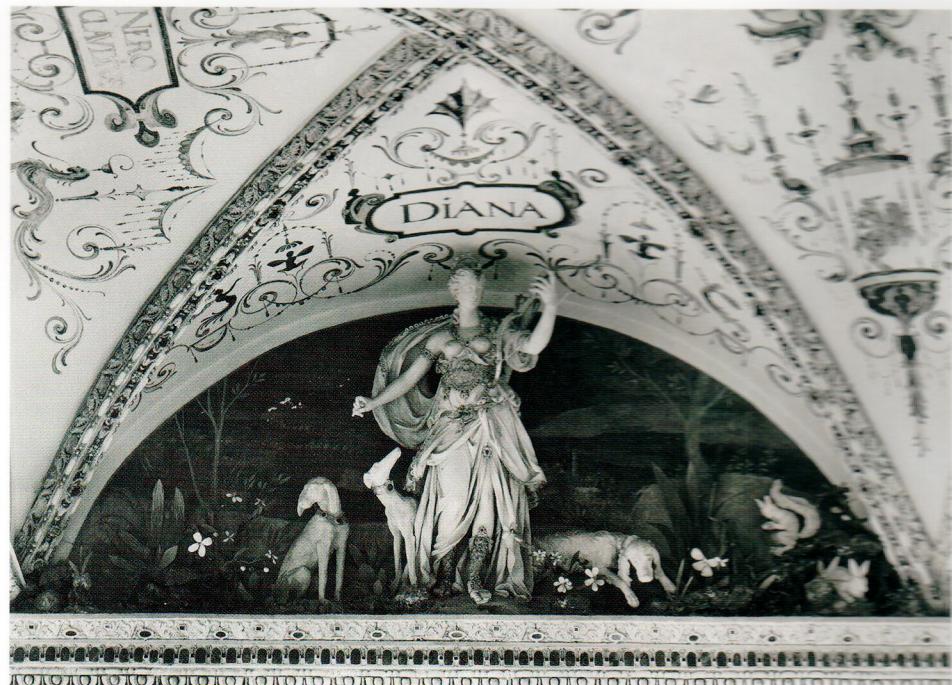
Obr. 19. SZ Bučovice, Císařský sál, severozápadní luneta – Diana, po dokončení restaurování. Foto: Čestmír Štěla, 1956, Fototéka NPÚ, GnR v Praze.

žit fotografiemi. Na snímcích pořízených v roce 1956 je toto poškození patrné pouze u dvou lunet, a to u lunety Diany a Európy. Přestože se nejedná o detailní fotografie, nejsou zde patrná tak rozsáhlá poškození, jak je popisuje F. Fišer (obr. 19 a 20). Na fotografii lunety Európy pořízené v roce 1969, tedy o 13 let později, nepozorujeme, že by se toto poškození razantně zhoršovalo, neboť se jeví svým rozsahem víceméně identické (obr. 21).

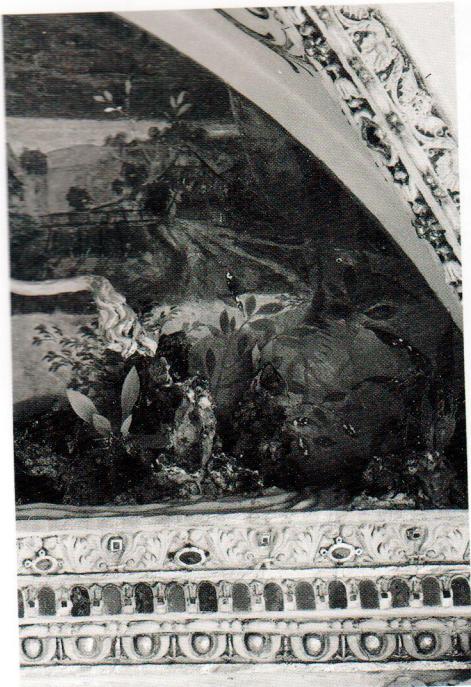
20

Obr. 20. SZ Bučovice, Císařský sál, jižníchodní luneta – detail odlupující se malby. Foto: Čestmír Šíla, 1956, Fototéka NPÚ, GnŘ v Praze.

V srpnu roku 1955 se na malbách v Císařském sále objevily vady, o jejichž posouzení byl prostřednictvím SPÚ požádán v Bučovicích stále působící František Fišer. Ten konstatoval: „Císařský sál byl loni ještě úplně v pořádku, ač byl restaurován o rok dříve. Letos však se již na mnoha místech malba také odlupuje a tento proces bude pokračovatí nezadržitelně dál. Za štukovými plastikami v lunetách je stav malby již nyní velmi špatný, neboť se odlupuje i ve velkých kusech. Odlupování barevné vrstvy je zaviněno příliš silnou a nesprávně připravenou fixází.“⁵⁶ Restaurátor následně provedl několik zkoušek, na jejichž základě chtěl vybrat nejhodnější způsob opravy. Nicméně v průběhu roku 1956 ani toho následujícího se nepodařilo získat potřebné finance, zřejmě i z toho důvodu, že František Fišer navrhl opětovné restaurování téměř všech ploch maleb, do kterých dosud nezasáhl: „[Císařský sál] vyžaduje restauraci ornamentální výzdoby celé klenby, čtyř pozadí v lunetách za štukovými plastikami, čtyř pozadí za poprsími císařů, která je nutno sjednotiti s pozadími v lunetách, a obnovení šedých pásků na klenbě kolmě žebér dle původního stavu, které Tvar odstranil.“⁵⁷ Fišerovo tvrzení o velmi špatném stavu maleb a „odlupování barevné vrstvy ve velkých kusech“ však nelze jednoznačně dolo-

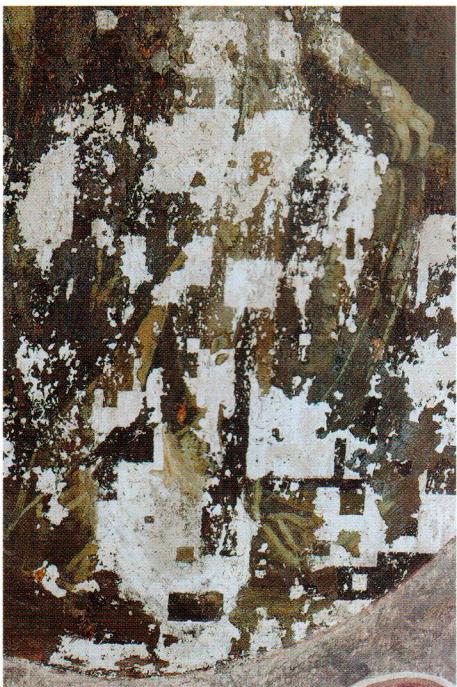
23

Obr. 23. SZ Bučovice, Císařský sál, detail medailonu ve špaletě okna se sondami provedenými Františkem Syslem v 80. letech 20. století. Foto: Marián Grančák, 2018.
